# 高速公路沉降观测数据分析与运营指导

**摘 要** 本文通过统计, 分析了 YJ 高速公路某路段近十年来部分路桩的沉降量以及三个典型路桩的月沉降速率变化, 从而得出了 YJ 高速公路的一般沉降规律。根据路段不均匀沉降分析, 分析可能产生路面裂缝的位置; 然后, 经过实地调查, 对实地发现的路面裂缝进行了及时处理, 取得了很好的效果。因此, 高速公路沉降观测数据分析对公路的运营及维护有着重要的指导作用。

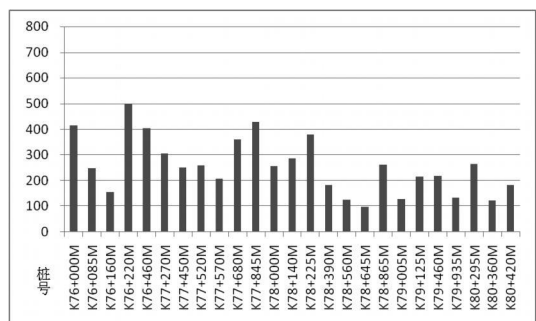
图 1(a) 累计沉降量分布柱状图

由以上柱状图可以看出,图 1(a)中各个桩号的沉降量较之图 1(b)更为均匀。而 K81 至 K83 区间的累计沉降量较大,其原因是该区段的地质条件较差;同时,自桩号 K83+ 220M 以后各个桩号的沉降量明显减小,其原因是路基的地质条件应较之前一阶段较好。在这一路段中,沉降量最大的桩号为:

K82+ 920M(沉降量为 734 mm);沉降量最小的桩号为:K80+ 700M(沉降量为 31 mm),此为一永久桩;路段的平均沉降量为:261.2 mm。

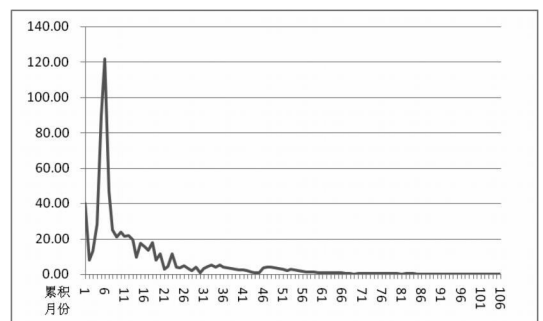
图 2 K76+ 220M 沉降速率变化图

由以上三张图可以看出各个桩的沉降速率的总体趋势都是开始(施工期)较大,随着预压等施工手段的进行而有所起伏;同时随着工程的持续进展逐渐减小,进入运营期后沉降速率趋于 0。符合高速公路沉降的一般规律。

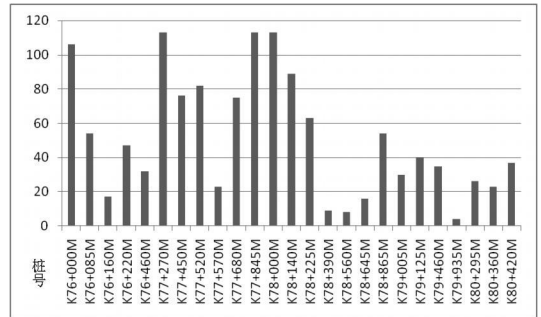
图 5(a) 责任期累计沉降量分布柱状图

由图 5 柱状图可以分析看出图 5(a) 中涉及路桩的沉降量普遍大于图 5(b) 中所涉及的路桩。不均匀沉降差较大的路桩有 7 处,可能诱发裂缝等路面病害。这 7 处具体沉降差情况见表 2:

根据柱状图所反映的不均匀沉降进行现场调查,发现实有裂缝 3 处:(1) K77+ 520M - K77+ 570M 处;(2) K78+ 645M - K78+ 865M 处;

(3) K83+ 095M - K83+ 230M 处。然后,高速公路公司组织相关技术人员,根据裂缝的严重程度,会商采取防治措施,从而进行及时的防治处理,以保

路面裂缝可采用压浆的办法进行修补。裂缝如不进行彻底处治将严重危及路基的稳定与行车的安全。施工时压入水泥净浆,水泥为 325 号普通硅酸盐水泥,水泥的剂量为  $350 \text{ g/m}^3$ ,注浆压力为 1.5 MPa。压浆前用环氧砂浆对裂缝表面封堵,沿裂缝每隔 15 m 预埋一注浆管,从一端开始,依次压浆直到相邻注浆管溢出浆液为止。

采用石油沥青 AH-90 号,首先对沥青进行现场加热,温度控制在  $150^\circ\text{C} \sim 160^\circ\text{C}$ 。用铁壶或专用容器将热沥青灌入缝内,浇灌 2 遍~3 遍,待沥青温度下降至常温后即可开放交通。此种方法操作简单,使用设备和人员少,修补费用低廉,速度快。
